Wirydarz przy zakrystii kościoła św. św. Piotra i Pawła w Krakowie

**Program prac konserwatorskich do murów odkrytych w toku
archeologicznych badań wykopaliskowych na terenie wirydarza oraz do
murów granicznych wirydarza (wschodniego i południowego)**

Opracował: Ignacy Jakubczyk

Kraków, luty 2023 r.

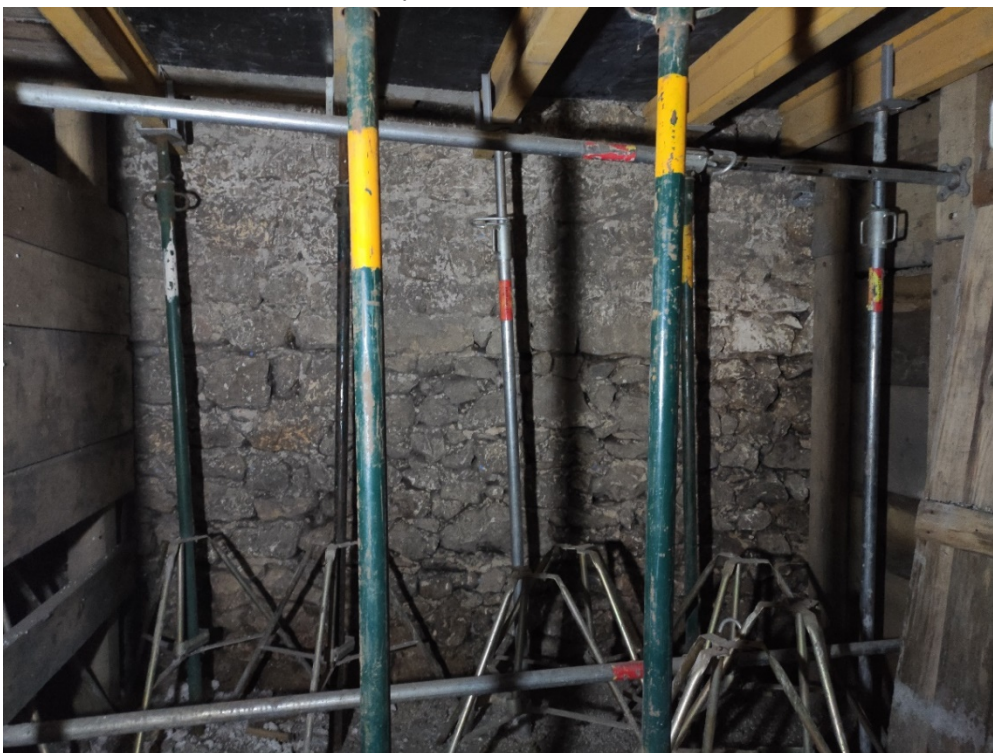
Fot. 1. Kraków, Wirydarz przy zakrystii kościoła św. św. Piotra i Pawła w Krakowie. Mury odkryte w toku archeologicznych badań wykopaliskowych prowadzonych w latach 2011-2021. Fragment wschodniego muru kamienicy XIII/XIV w. od strony zewnętrznej (wschodniej). I. Jakubczyk 2021 r.

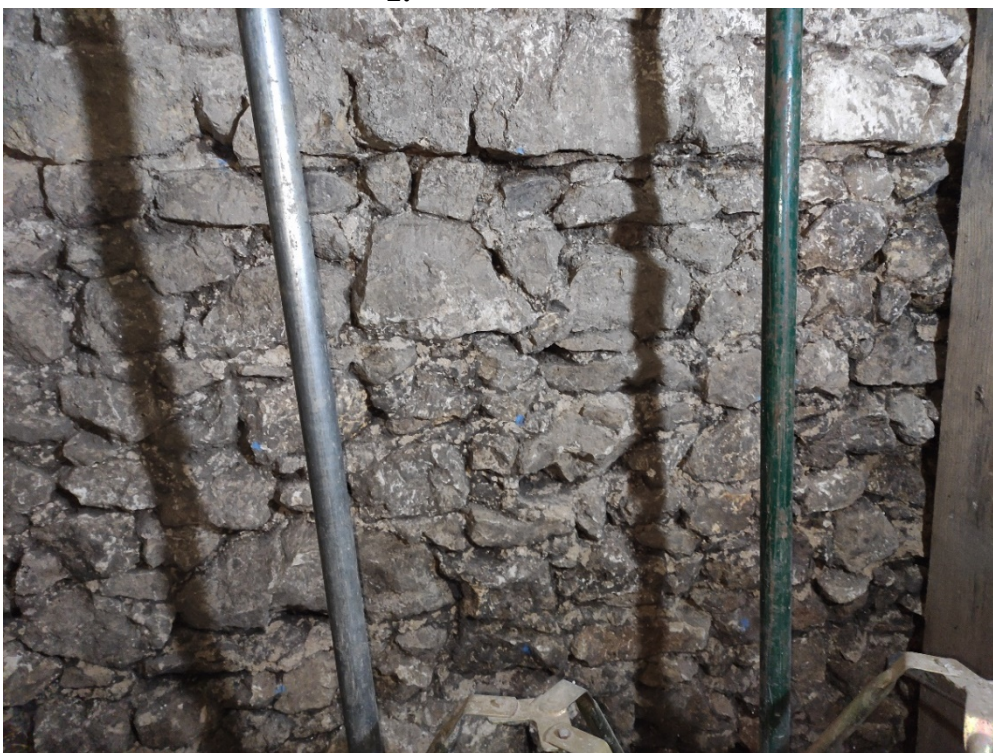
Fot. 2. Kraków, Wirydarz przy zakrystii kościoła św. św. Piotra i Pawła w Krakowie. Mury odkryte w toku archeologicznych badań wykopaliskowych prowadzonych w latach 2011-2021. Fragment wschodniego fundamentu kamienicy XIII/XIV w. od strony zewnętrznej (wschodniej). I. Jakubczyk 2021 r.

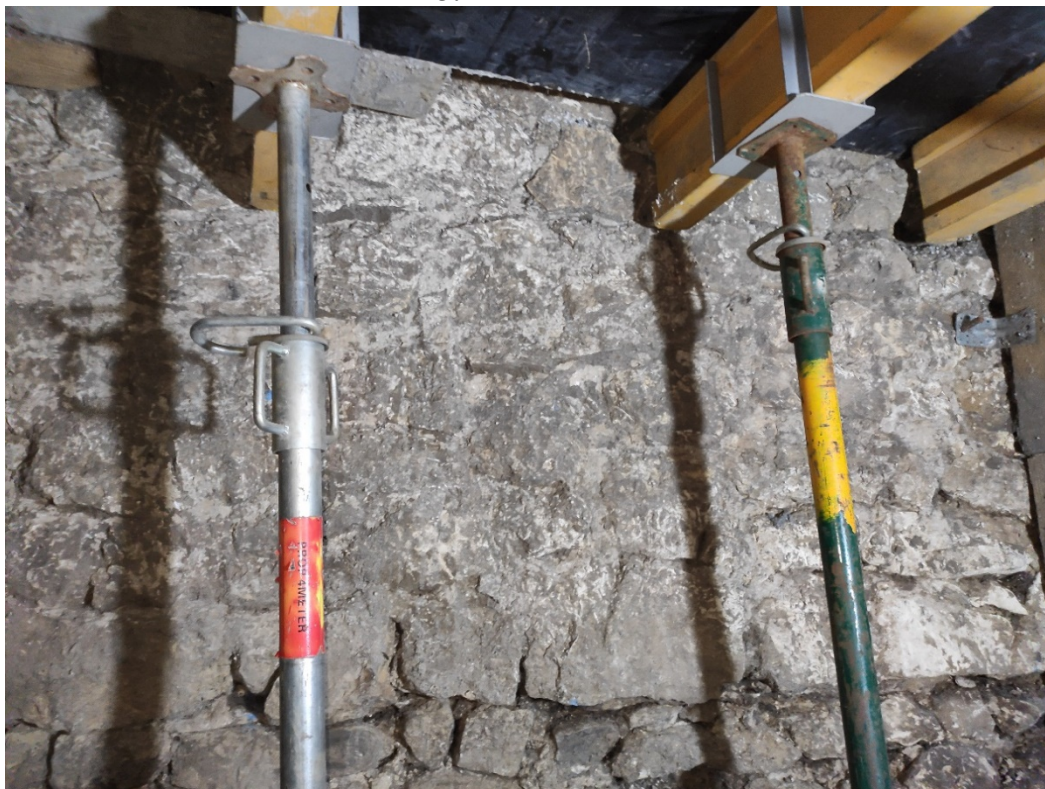
Fot. 3. Kraków, Wirydarz przy zakrystii kościoła św. św. Piotra i Pawła w Krakowie. Mury odkryte w toku archeologicznych badań wykopaliskowych prowadzonych w latach 2011-2021. Fragment ściany wschodniej kamienicy XIII/XIV w. od strony zewnętrznej (wschodniej). I. Jakubczyk 2021 r.

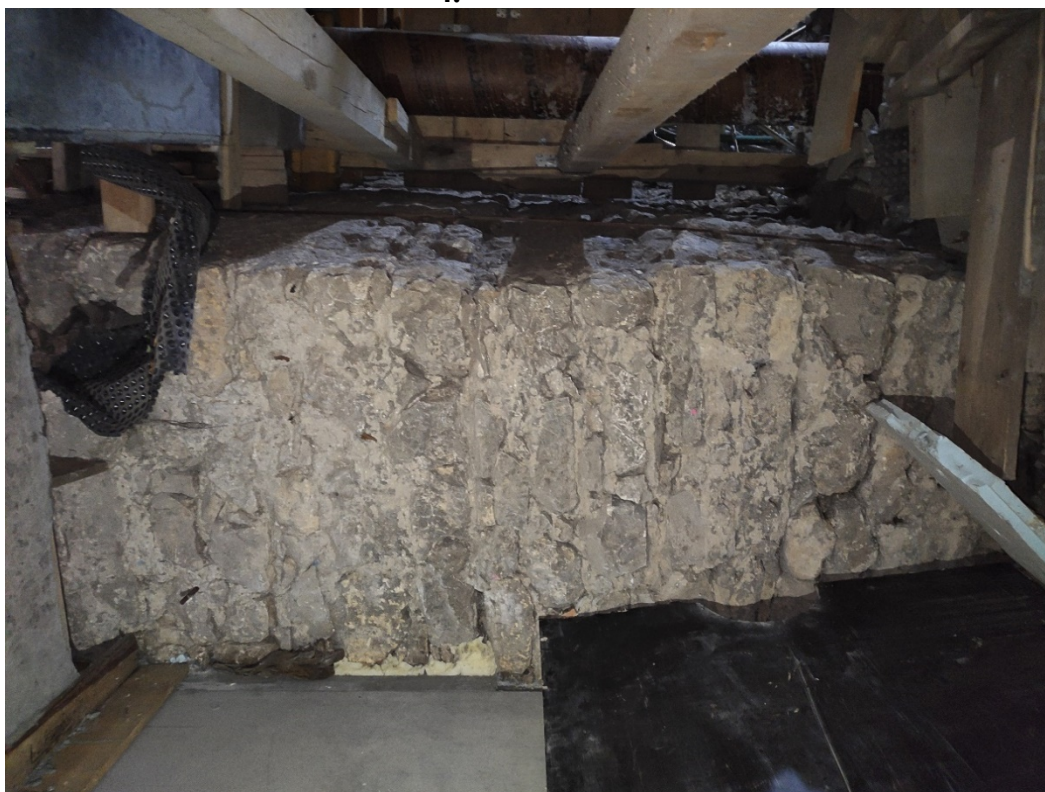
Fot. 4. Kraków, Wirydarz przy zakrystii kościoła św. św. Piotra i Pawła w Krakowie. Mury odkryte w toku archeologicznych badań wykopaliskowych prowadzonych w latach 2011-2021. Fragment narożnika SE kamienicy XIII/XIV w. od strony południowej. I. Jakubczyk 2021 r.

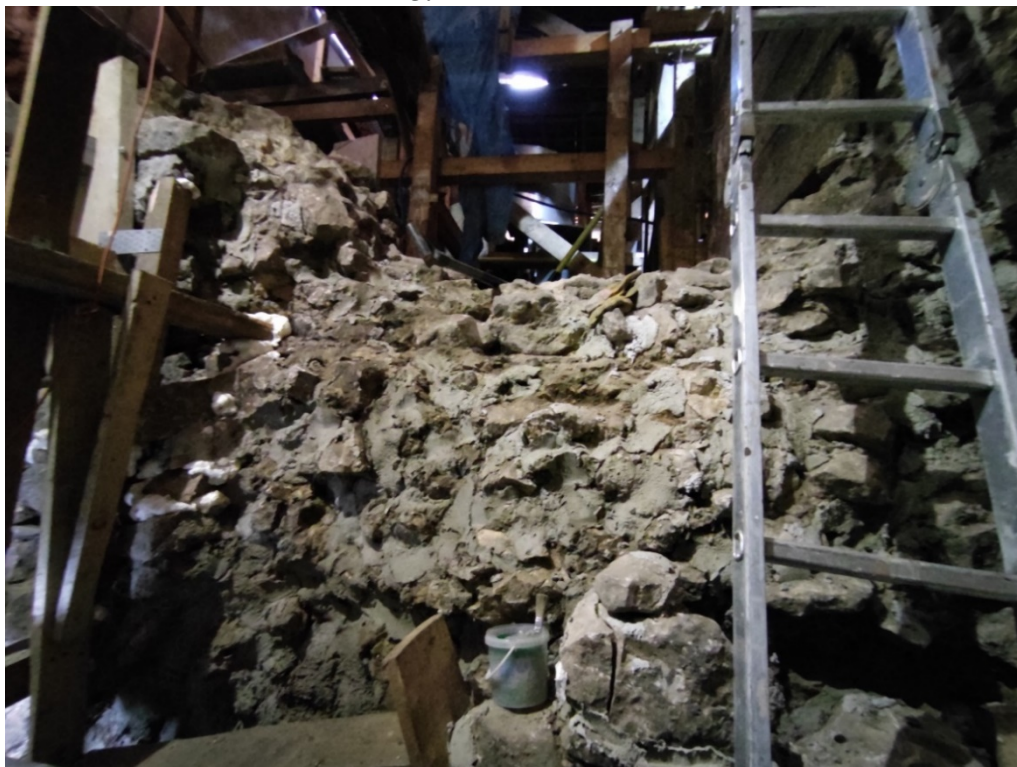
Fot. 5. Kraków, Wirydarz przy zakrystii kościoła św. św. Piotra i Pawła w Krakowie. Mury odkryte w toku archeologicznych badań wykopaliskowych prowadzonych w latach 2011-2021. Fragment wschodniego muru kamienicy XIII/XIV w. od strony zachodniej, ze zniszczonym licem, zabezpieczonym wstępnie zaprawą. I. Jakubczyk 2021 r.

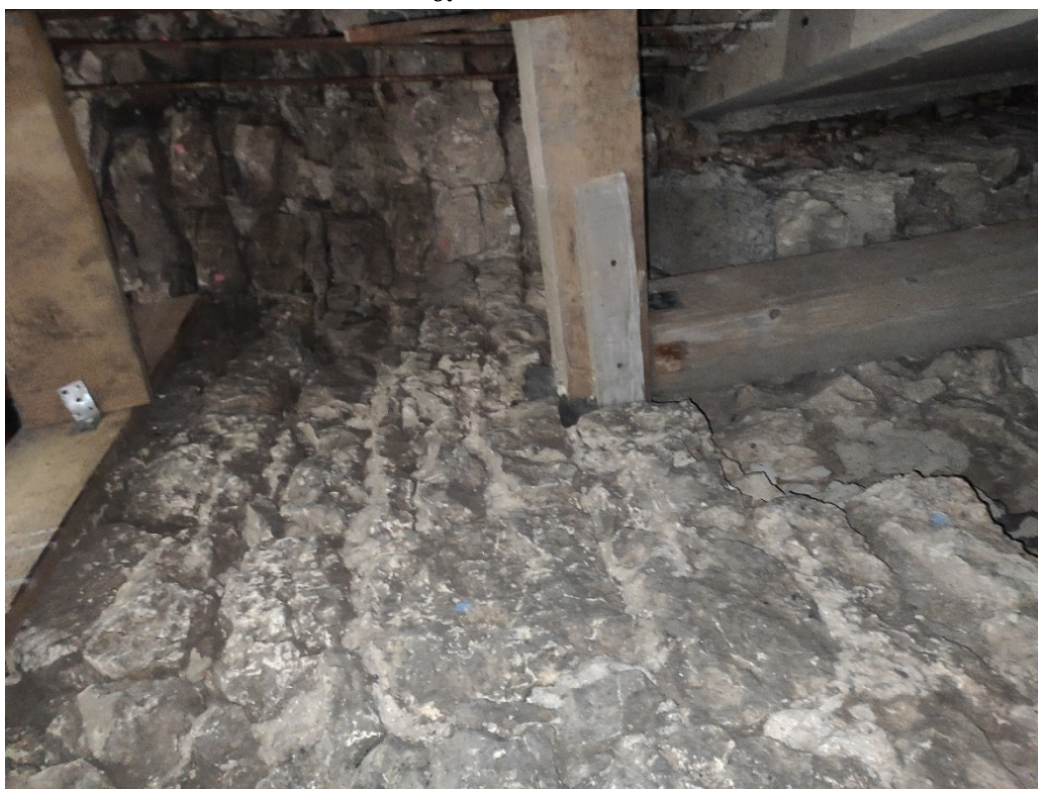
Fot. 6. Kraków, Wirydarz przy zakrystii kościoła św. św. Piotra i Pawła w Krakowie. Mury odkryte w toku archeologicznych badań wykopaliskowych prowadzonych w latach 2011-2021. Fragment wschodniego muru kamienicy XIII/XIV w. od strony wewnętrznej (zachodniej). I. Jakubczyk 2021 r.

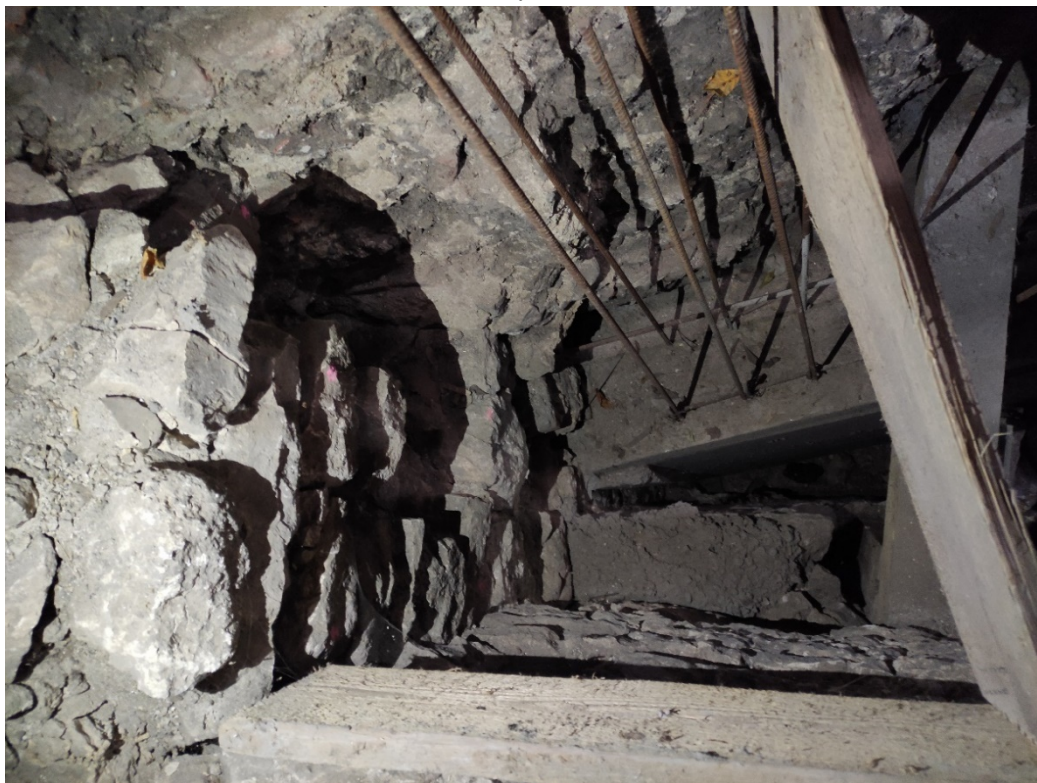
Fot. 7. Kraków, Wirydarz przy zakrystii kościoła św. św. Piotra i Pawła w Krakowie. Mury odkryte w toku archeologicznych badań wykopaliskowych prowadzonych w latach 2011-2021. Widok na wewnętrzne lico narożnika kamienicy XIII/XIV w. z rysującą się w dole odsadzką. I. Jakubczyk 2021 r.

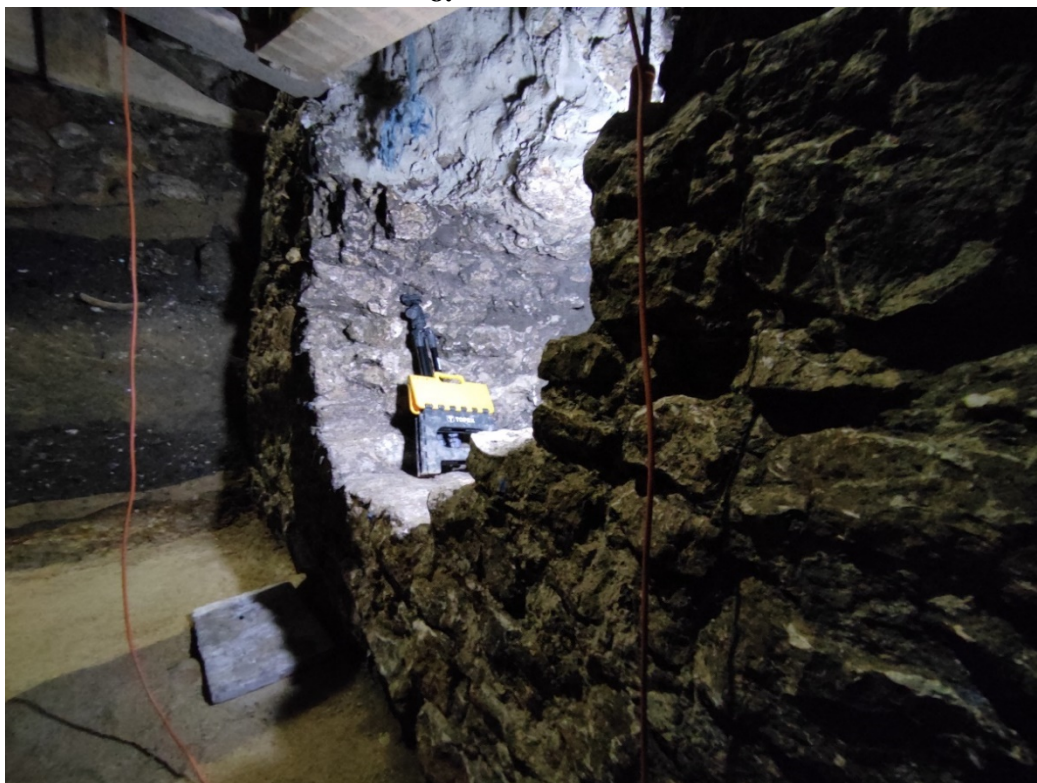
Fot. 8. Kraków, Wirydarz przy zakrystii kościoła św. św. Piotra i Pawła w Krakowie. Mury odkryte w toku archeologicznych badań wykopaliskowych prowadzonych w latach 2011-2021. Widok otworu we wschodnim fundamencie kamienicy XIII/XIV w. od strony wewnętrznej (zachodniej). I. Jakubczyk 2021 r.

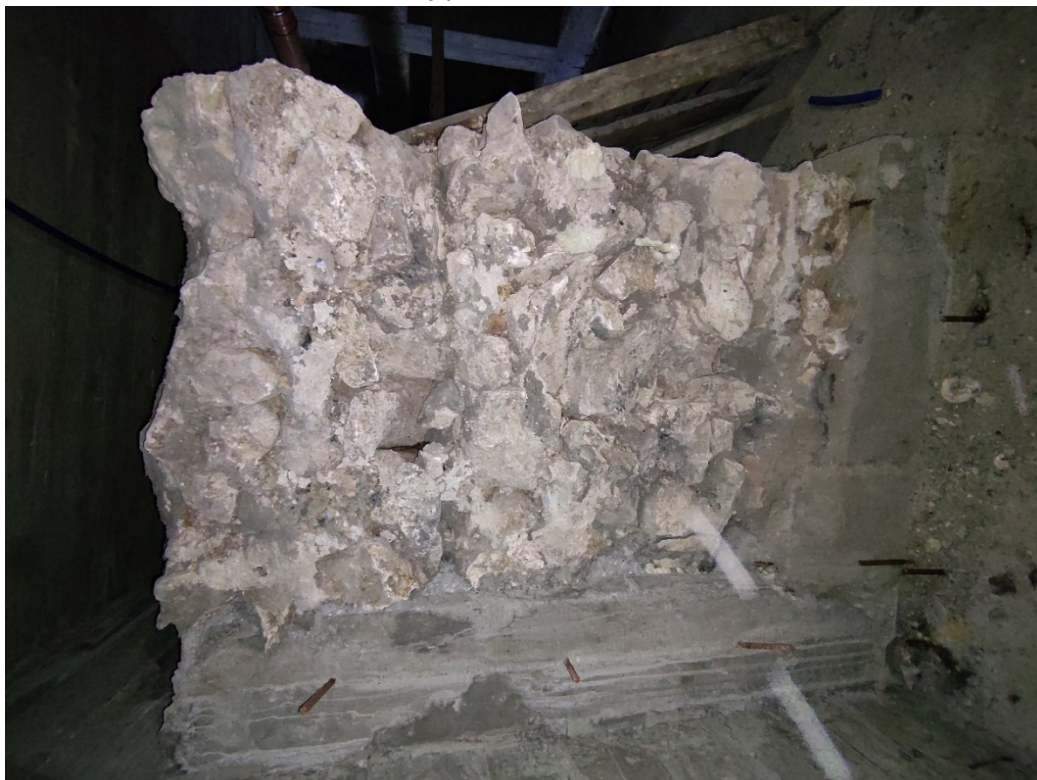
Fot. 9. Kraków, Wirydarz przy zakrystii kościoła św. św. Piotra i Pawła w Krakowie. Mury odkryte w toku archeologicznych badań wykopaliskowych prowadzonych w latach 2011-2021. Jeden z filarów fundamentu odcinkowego kamienicy z XVI w. I. Jakubczyk 2021 r.

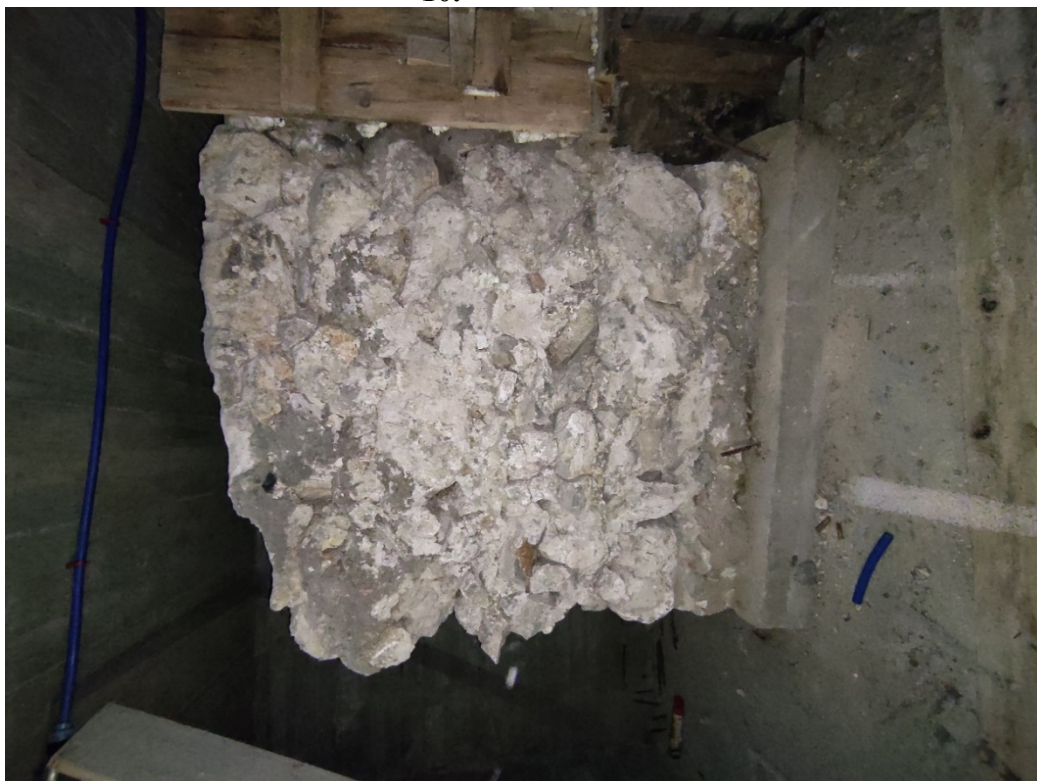
Fot. 10. Kraków, Wirydarz przy zakrystii kościoła św. św. Piotra i Pawła w Krakowie. Mury odkryte w toku archeologicznych badań wykopaliskowych prowadzonych w latach 2011-2021. Jeden z filarów fundamentu odcinkowego kamienicy z XVI w. I. Jakubczyk 2021 r.

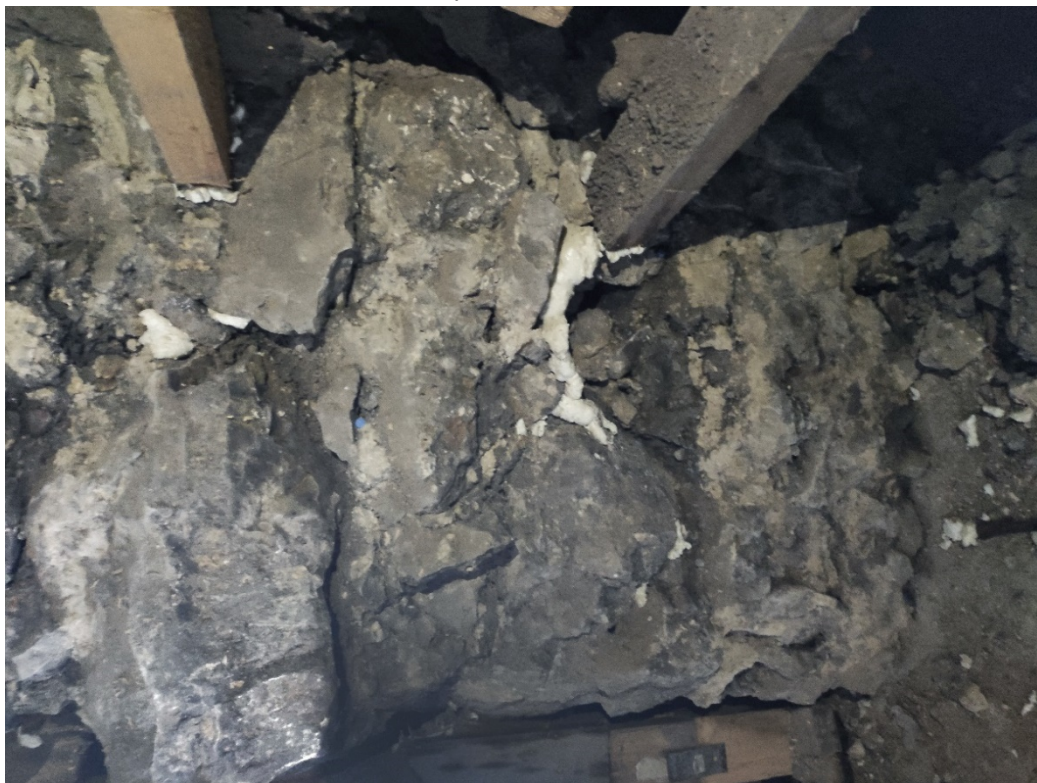
Fot. 11. Kraków, Wirydarz przy zakrystii kościoła św. św. Piotra i Pawła w Krakowie. Mury odkryte w toku archeologicznych badań wykopaliskowych prowadzonych w latach 2011-2021. Zniszczenia struktury jednego z filarów fundamentu odcinkowego kamienicy z XVI w. I. Jakubczyk 2021 r.

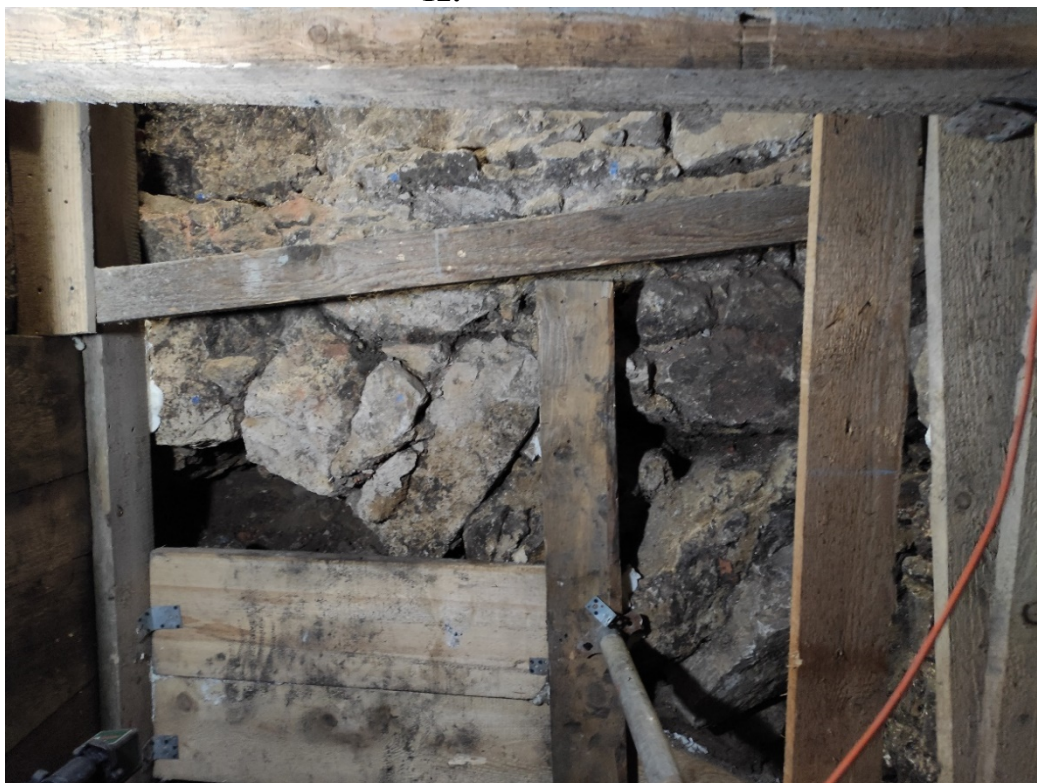
Fot. 12. Kraków, Wirydarz przy zakrystii kościoła św. św. Piotra i Pawła w Krakowie. Mury odkryte w toku archeologicznych badań wykopaliskowych prowadzonych w latach 2011-2021. Fragment łuku fundamentu odcinkowego kamienicy z XVI w., wnikaącego we wschodni fundament kościoła. I. Jakubczyk 2021 r.

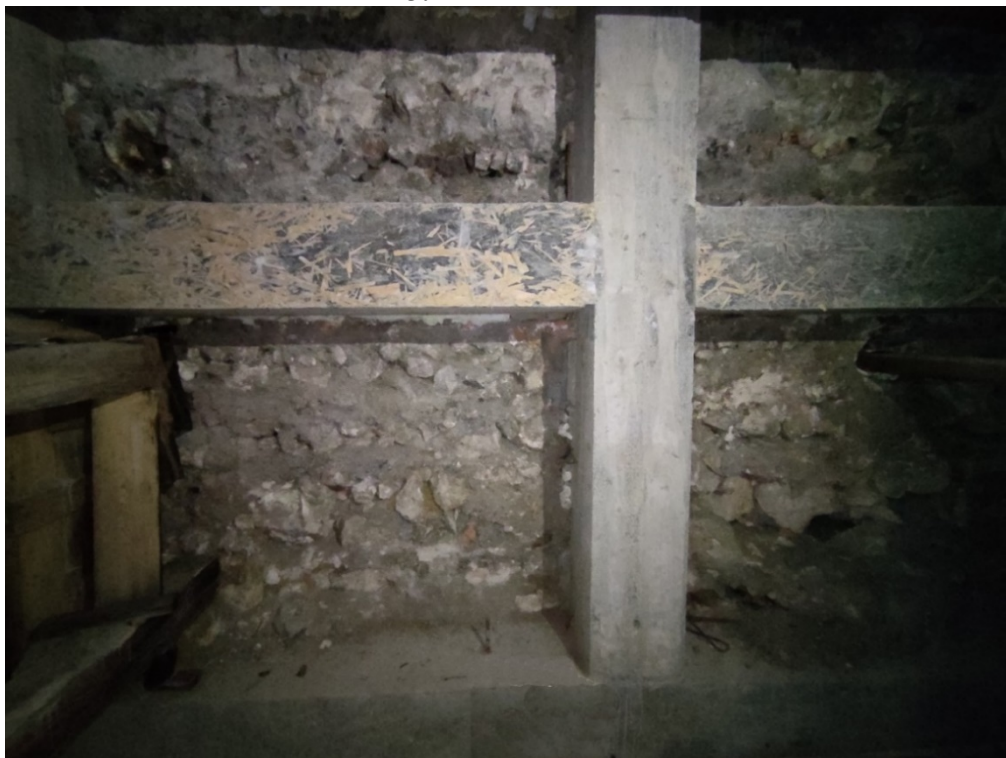
Fot. 13. Kraków, Wirydarz przy zakrystii kościoła św. św. Piotra i Pawła w Krakowie. Mury odkryte w toku archeologicznych badań wykopaliskowych prowadzonych w latach 2011-2021. Zachodnia powierzchnia fundamentu (XVI w.) odkrytego przez T. i K. Radwańskich oraz J. Poleskiego, wzmocnionego żelbetową konstrukcją, cz. północna. I. Jakubczyk 2021 r.

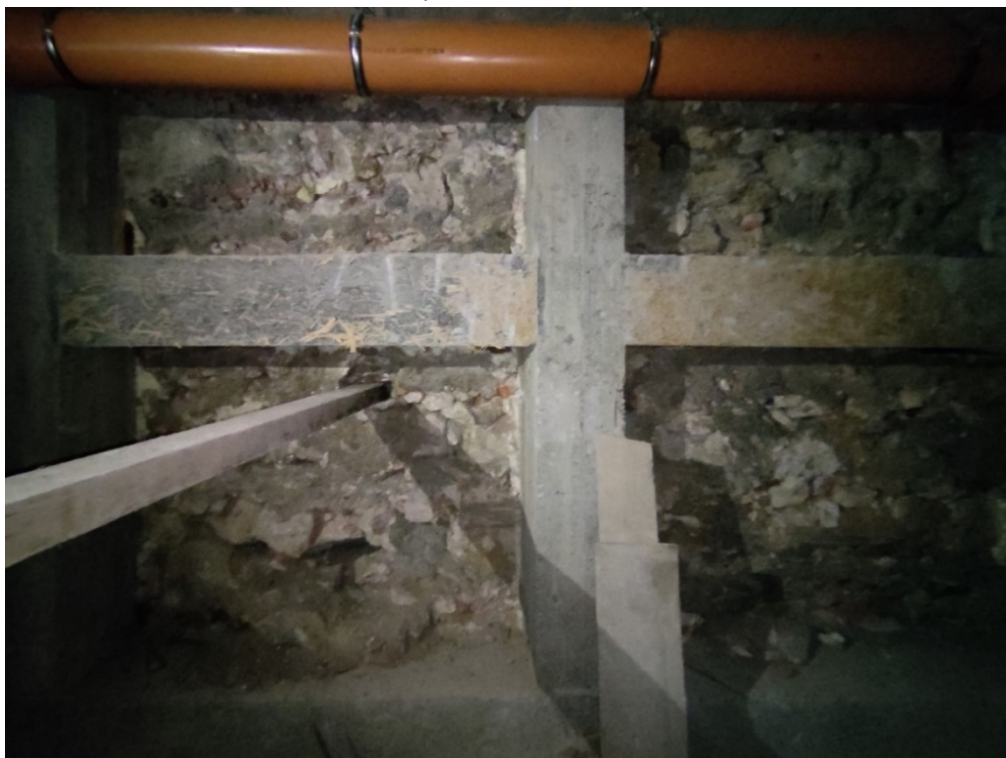
Fot. 14. Kraków, Wirydarz przy zakrystii kościoła św. św. Piotra i Pawła w Krakowie. Mury odkryte w toku archeologicznych badań wykopaliskowych prowadzonych w latach 2011-2021. Zachodnia powierzchnia fundamentu (XVI w.) odkrytego przez T. i K. Radwańskich oraz J. Poleskiego, wzmocnionego żelbetową konstrukcją, cz. środkowa. I. Jakubczyk 2021.

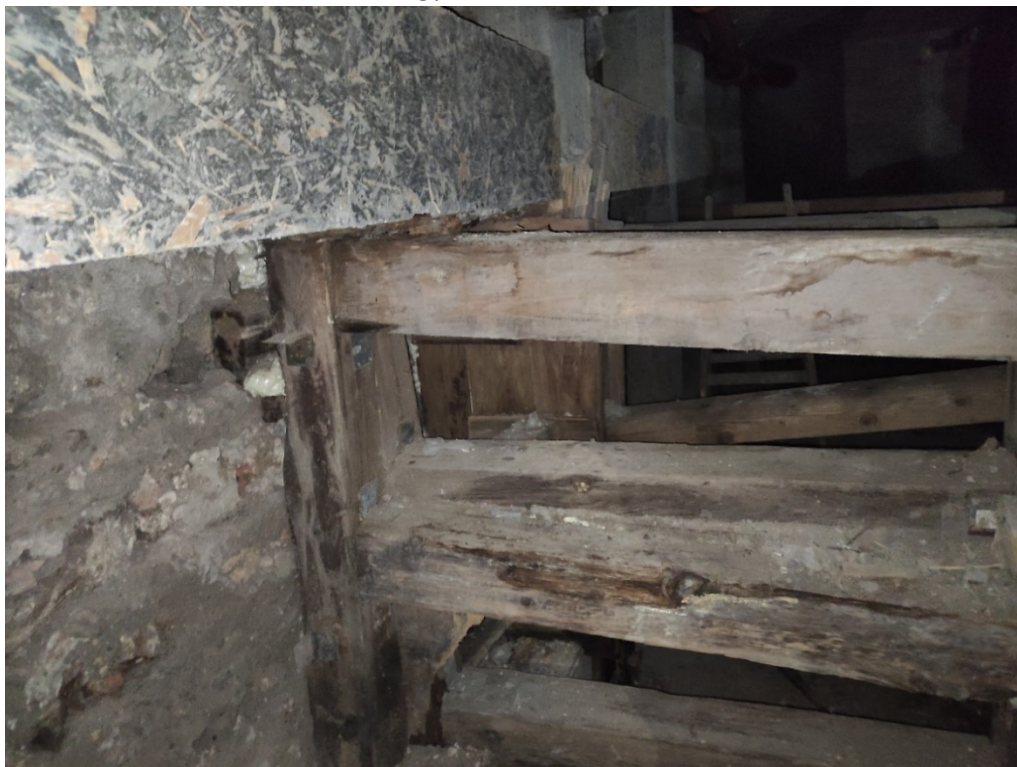
Fot. 15. Kraków, Wirydarz przy zakrystii kościoła św. św. Piotra i Pawła w Krakowie. Mury odkryte w toku archeologicznych badań wykopaliskowych prowadzonych w latach 2011-2021. Konstrukcje drewniane czasowo zabezpieczające lico fundamentu (XVI w.) odkrytego przez T. i K. Radwańskich oraz J. Poleskiego. I. Jakubczyk 2021 r.

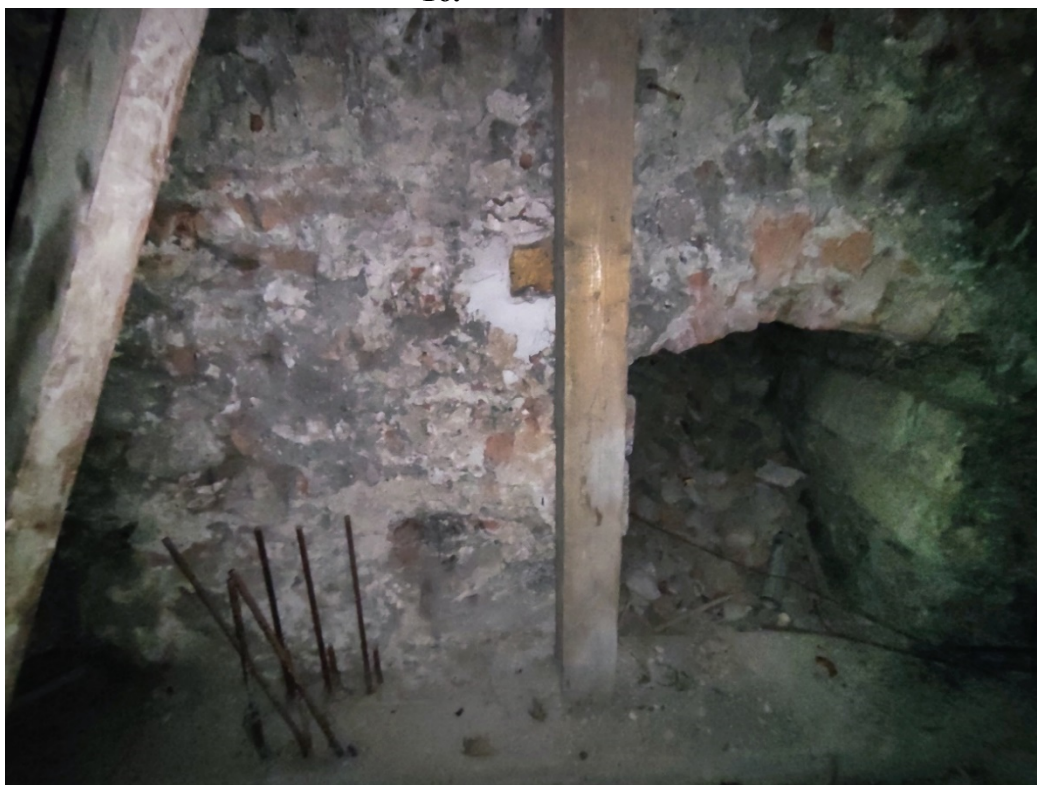
Fot. 16. Kraków, Wirydarz przy zakrystii kościoła św. św. Piotra i Pawła w Krakowie. Mury odkryte w toku archeologicznych badań wykopaliskowych prowadzonych w latach 2011-2021. Południowy odcinek fundamentu budynku dawnego Archiwum UJ w cz. wschodniej, z otworem wylotowym starego kanału. I. Jakubczyk 2023 r.

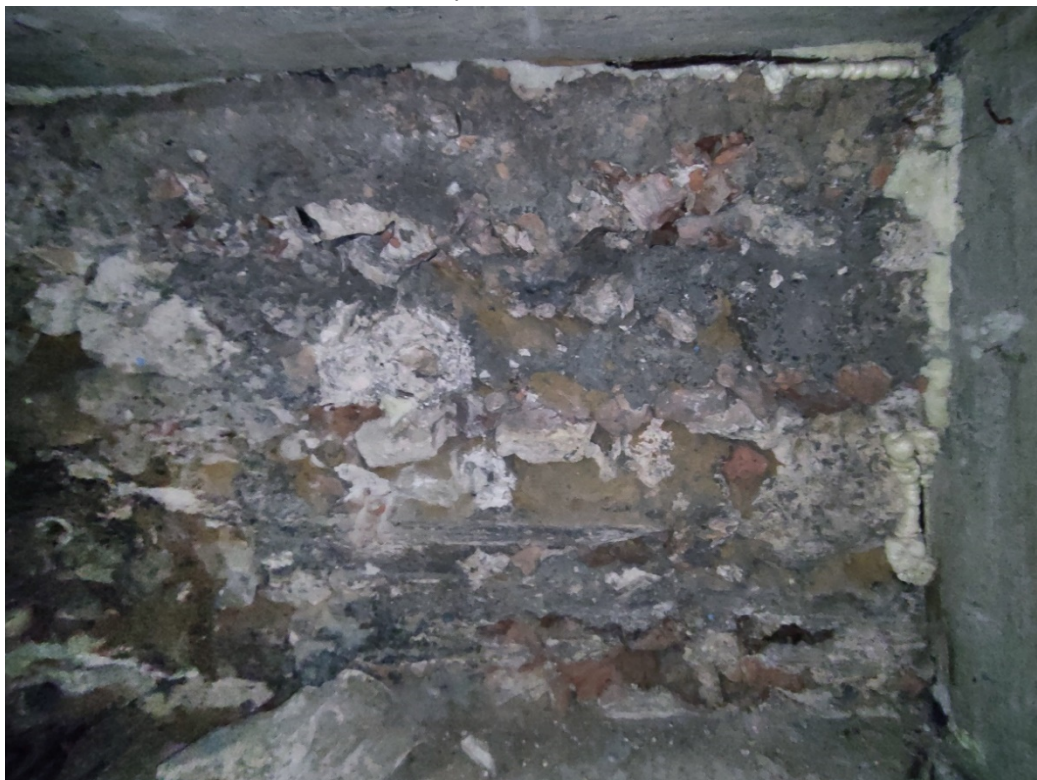
Fot. 17. Kraków, Wirydarz przy zakrystii kościoła św. św. Piotra i Pawła w Krakowie. Mury odkryte w toku archeologicznych badań wykopaliskowych prowadzonych w latach 2011-2021. Południowy odcinek fundamentu budynku dawnego Archiwum UJ w cz. środkowej. I. Jakubczyk 2023 r.

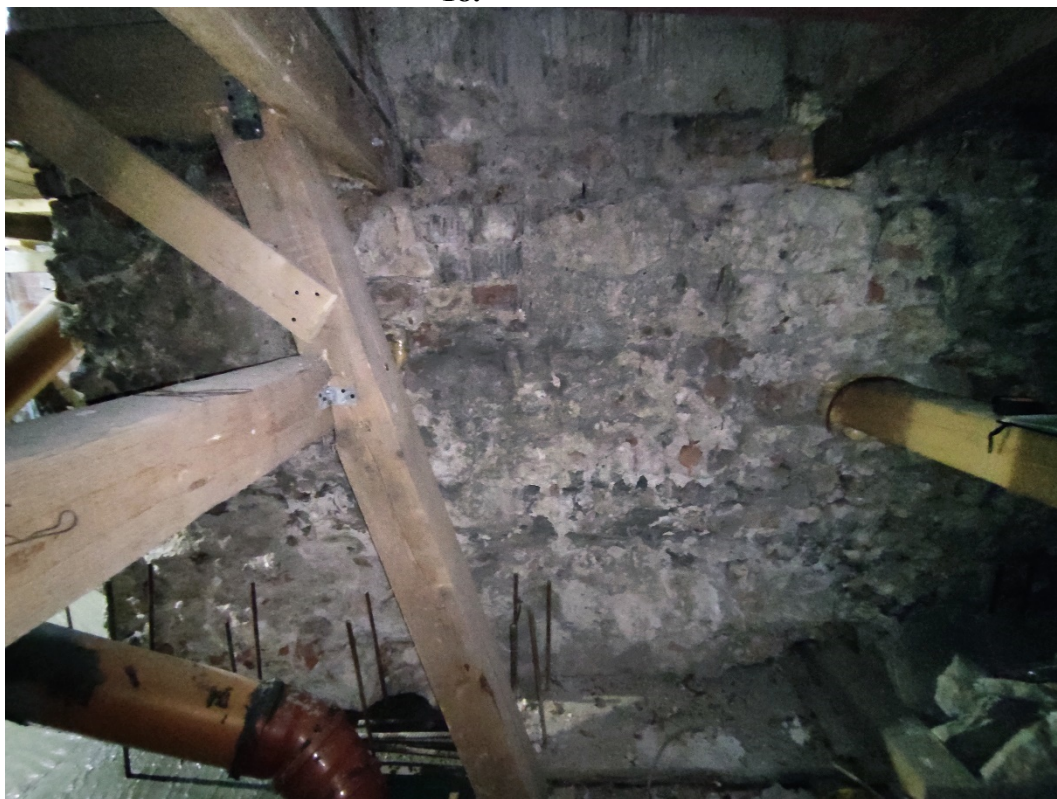
Fot. 18. Kraków, Wirydarz przy zakrystii kościoła św. św. Piotra i Pawła w Krakowie. Mury odkryte w toku archeologicznych badań wykopaliskowych prowadzonych w latach 2011-2021. Południowy odcinek fundamentu budynku dawnego Archiwum UJ w cz. zachodniej. I. Jakubczyk 2023 r.

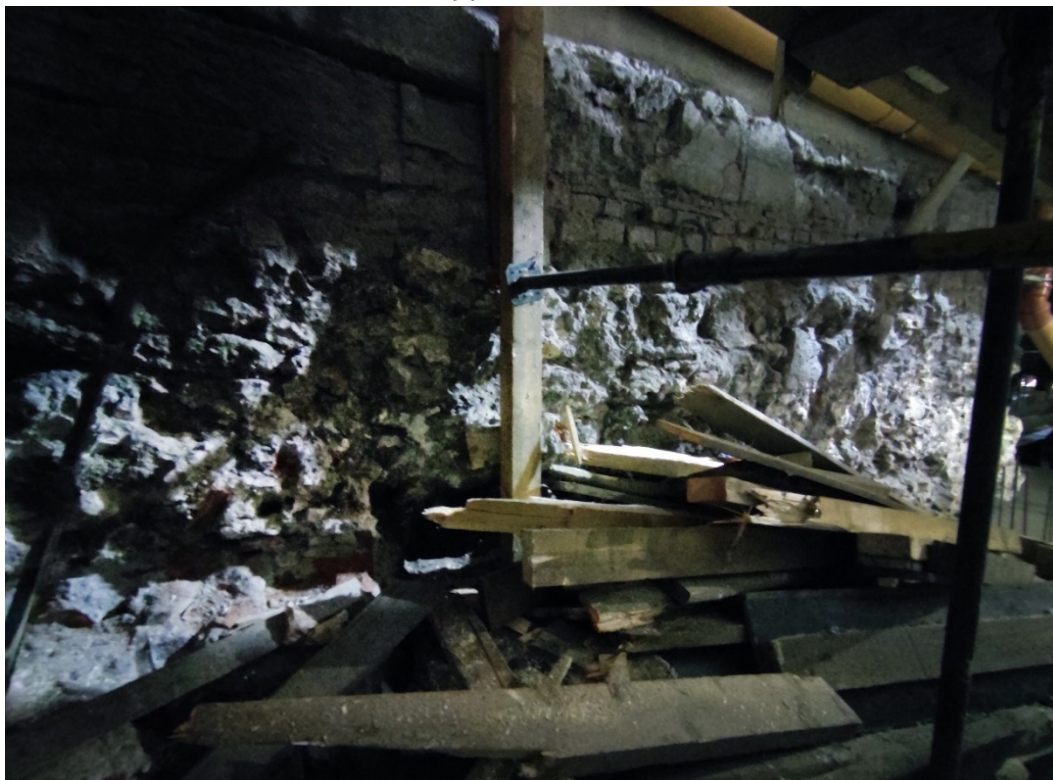
Fot. 19. Kraków, Wirydarz przy zakrystii kościoła św. św. Piotra i Pawła w Krakowie. Mury odkryte w toku archeologicznych badań wykopaliskowych prowadzonych w latach 2011-2021. Zachodni odcinek fundamentu budynku dawnego Archiwum UJ z wtopionymi weń relikdami kamienicy z XIII/XIV w. I. Jakubczyk 2023 r.

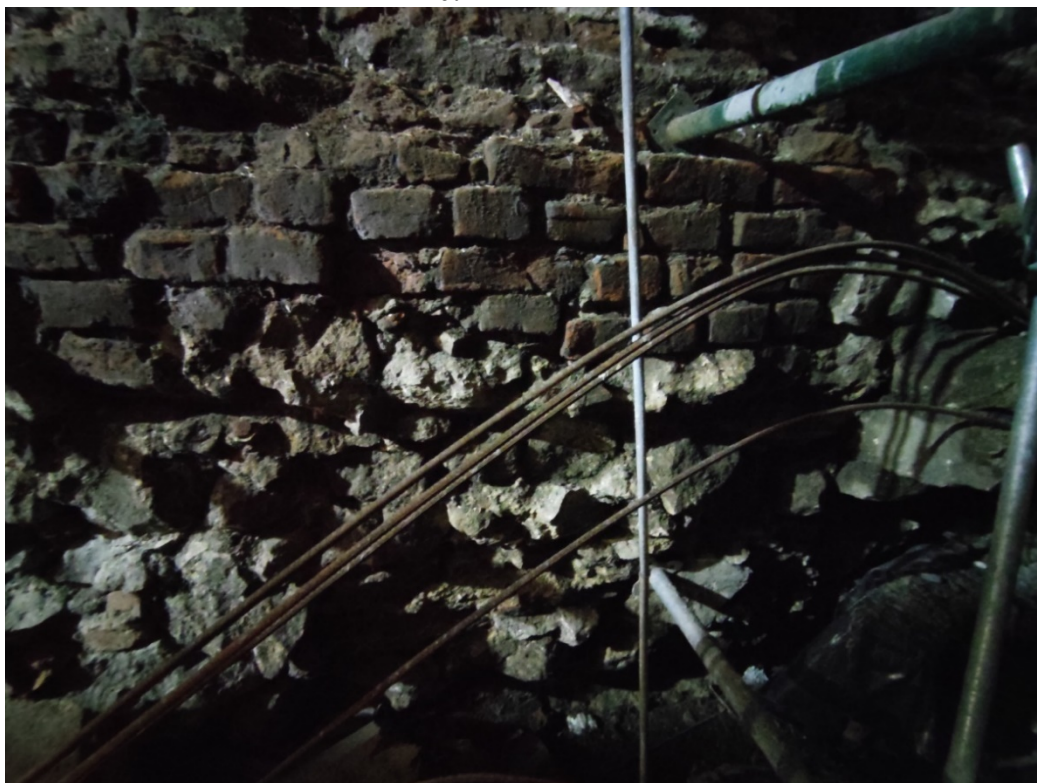
Fot. 20. Kraków, Wirydarz przy zakrystii kościoła św. św. Piotra i Pawła w Krakowie. Mury odkryte w toku archeologicznych badań wykopaliskowych prowadzonych w latach 2011-2021. Zachodni odcinek fundamentu budynku dawnego Archiwum UJ z wtopionymi weń relikdami kamienicy z XIII/XIV w. I. Jakubczyk 2023 r.

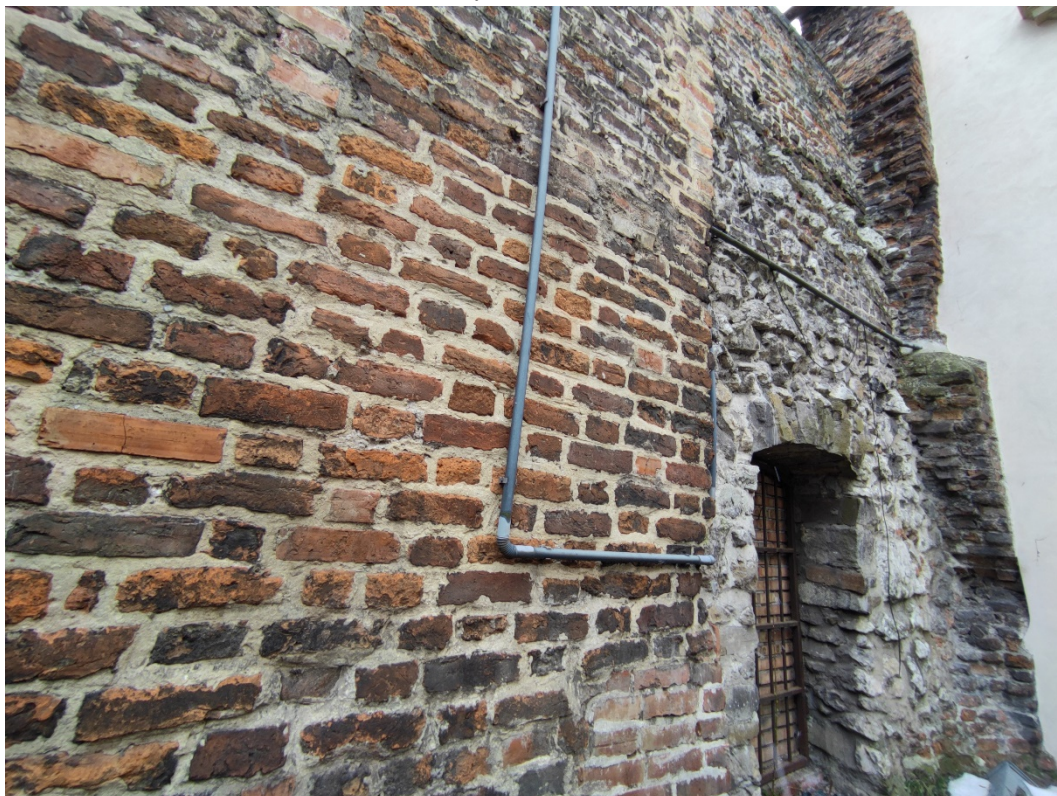
Fot. 21. Kraków, Wirydarz przy zakrystii kościoła św. św. Piotra i Pawła w Krakowie. Kamienno-ceglany mur (XVII-XVIII w.) łączący NW narożnik wschodniego skrzydła klasztoru ss. Klarysek z narożnikiem kościoła I. Jakubczyk 2023 r.

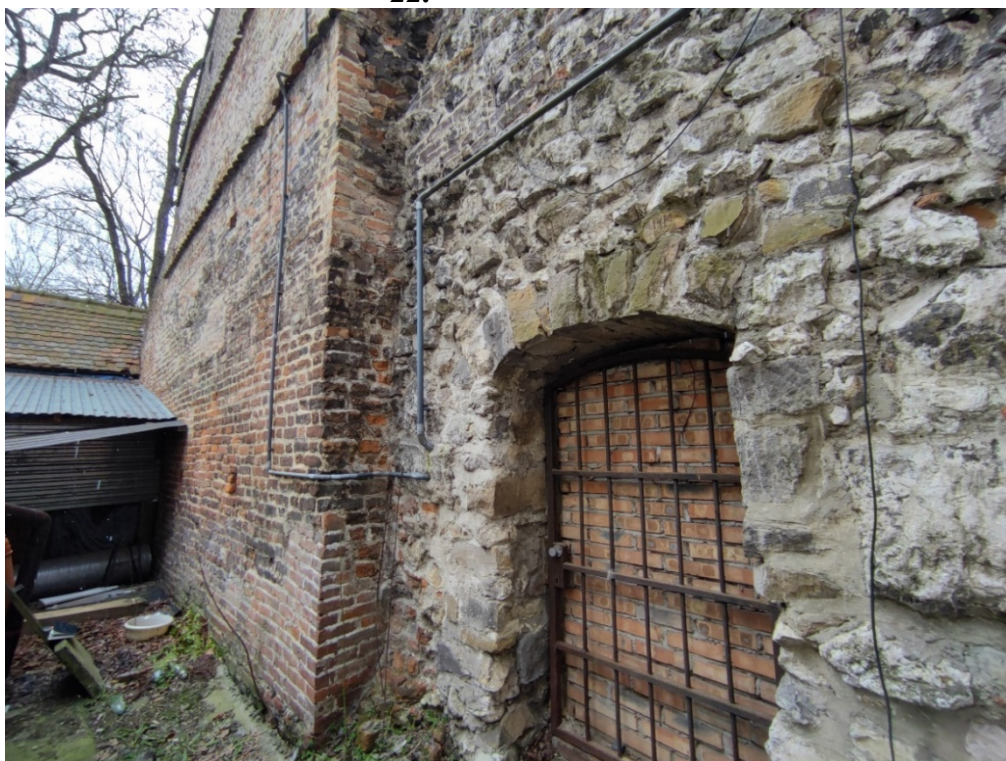
Żelazna furtka w zamurowanym otworze komunikacyjnym nie wykazuje zasadniczych ubytków formy, pokryta jest jednak w całości produktami korozji. Utrata użytkowych funkcji przez furtkę, sprawiła że od dawna nie była malowana, a ślady dawnych zabezpieczeń czy powłok malarskich nie zachowały się.

Fot. 22. Kraków, Wirydarz przy zakrystii kościoła św. św. Piotra i Pawła w Krakowie. Fragment kamienno-ceglanego muru (XVII-XVIII w.) łączącego NW narożnik wschodniego skrzydła klasztoru ss. Klarysek z narożnikiem kościoła, wraz zamurowanym otworem komunikacyjnym. I. Jakubczyk 2023 r.

10. Wykonanie konserwacji technicznej żelaznej furtki zawieszanej w zamurowanym otworze komunikacyjnym, poprzez mechaniczne oczyszczenie z produktów korozji, zabezpieczenie preparatem odrdzewiającym *Cortanin F* f-my Organika, a następnie pomalowanie grafitową farbą antykorozyjną f-my Lowicyn.

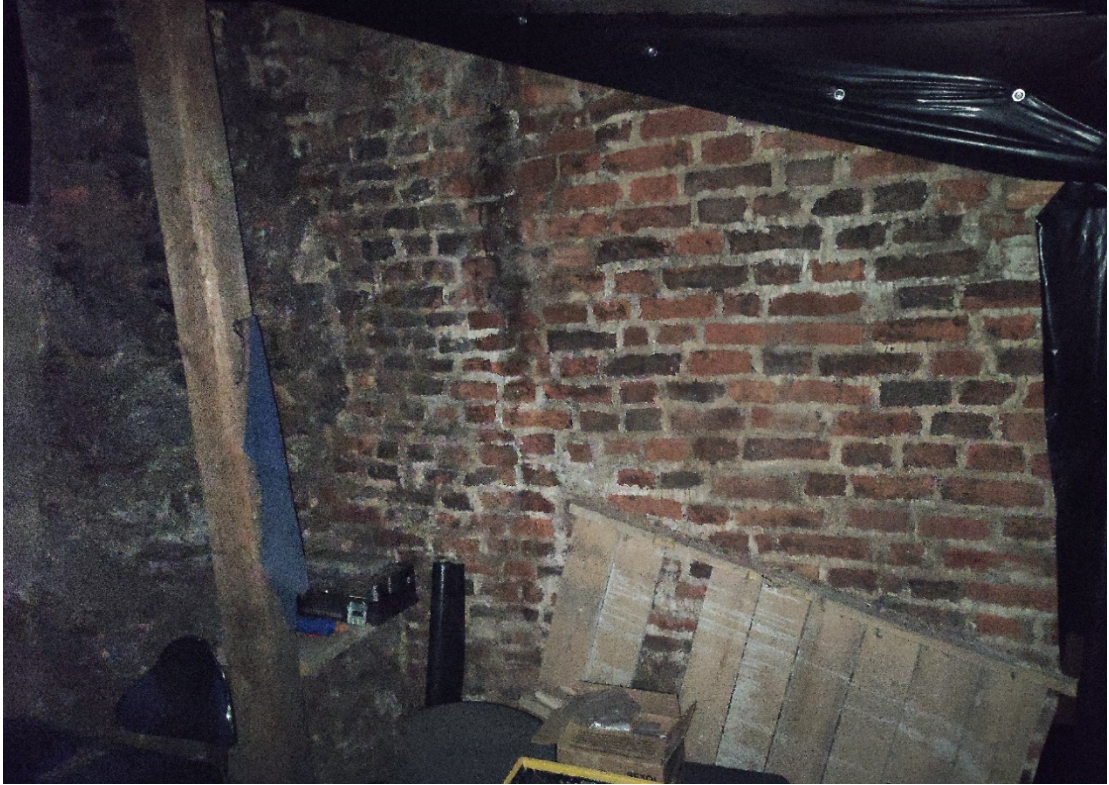
Fot. 23. Kraków, Wirydarz przy zakrystii kościoła św. św. Piotra i Pawła w Krakowie. Fragmenty ceglanej ściany wschodniego skrzydła klasztoru ss. Klarysek ze strzępiem kamiennego miejskiego muru obronnego (XIV w.) po lewej stronie. I. Jakubczyk 2023 r.

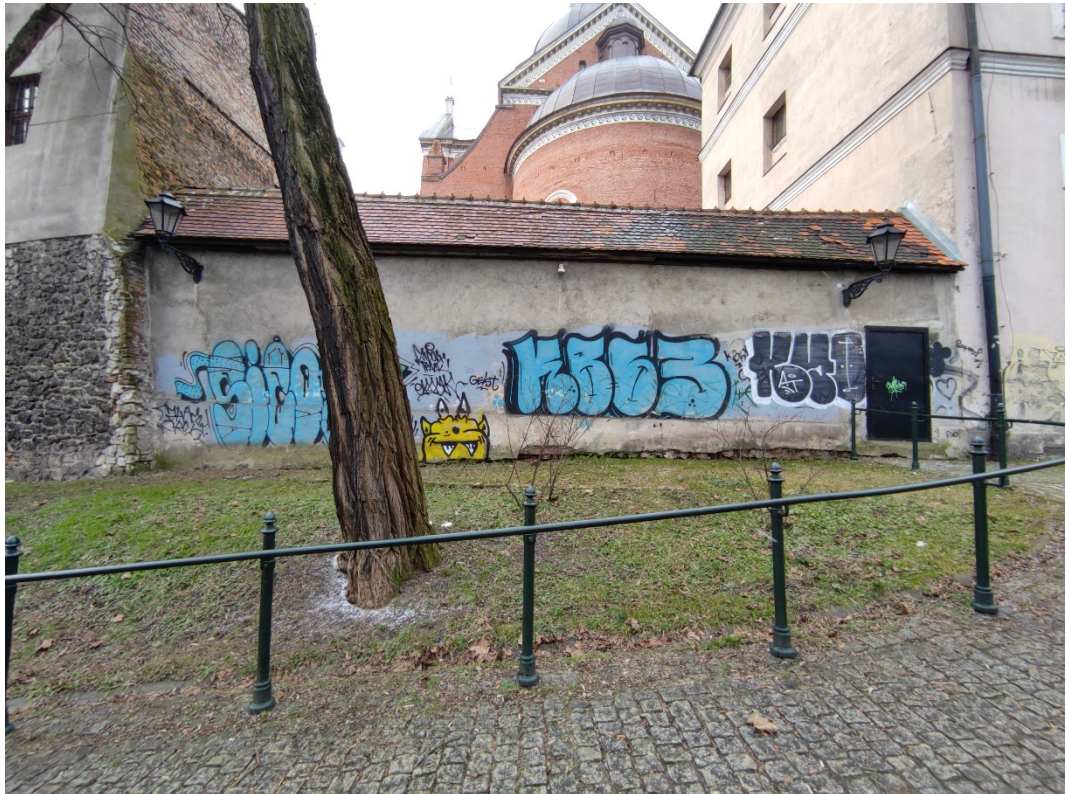
Największe uszkodzenia od strony wschodniej związane są z kapilarnym podciąganiem wilgoci. Jej odparowywanie przez doły muru prowadził do krystalizacji soli mineralnych i degradacji powierzchni wążka oraz tynku w tym rejonie. Objawia się to ubytkami budulca i związanej z nim wyprawy w pasie bezpośrednio sąsiadującym z gruntem, a także bardziej powierzchniowymi stratami powyżej. Zjawisko to występuje od dawna. Świadczą o tym wtórne szlichty i lokalne łaty uzupełniające stare ubytki. Warstwy tych napraw w wielu miejscach są także spękanе, łuszczą się i odpadają. Na tynkach widoczna jest krystalizacja soli w postaci zabieleń.

Fot. 24. Kraków, Wirydarz przy zakrystii kościoła św. św. Piotra i Pawła w Krakowie. Tynkowany mur (XIX w.) oddzielający wirydarz od Plant krakowskich - widok od strony wschodniej. I. Jakubczyk 2023 r.

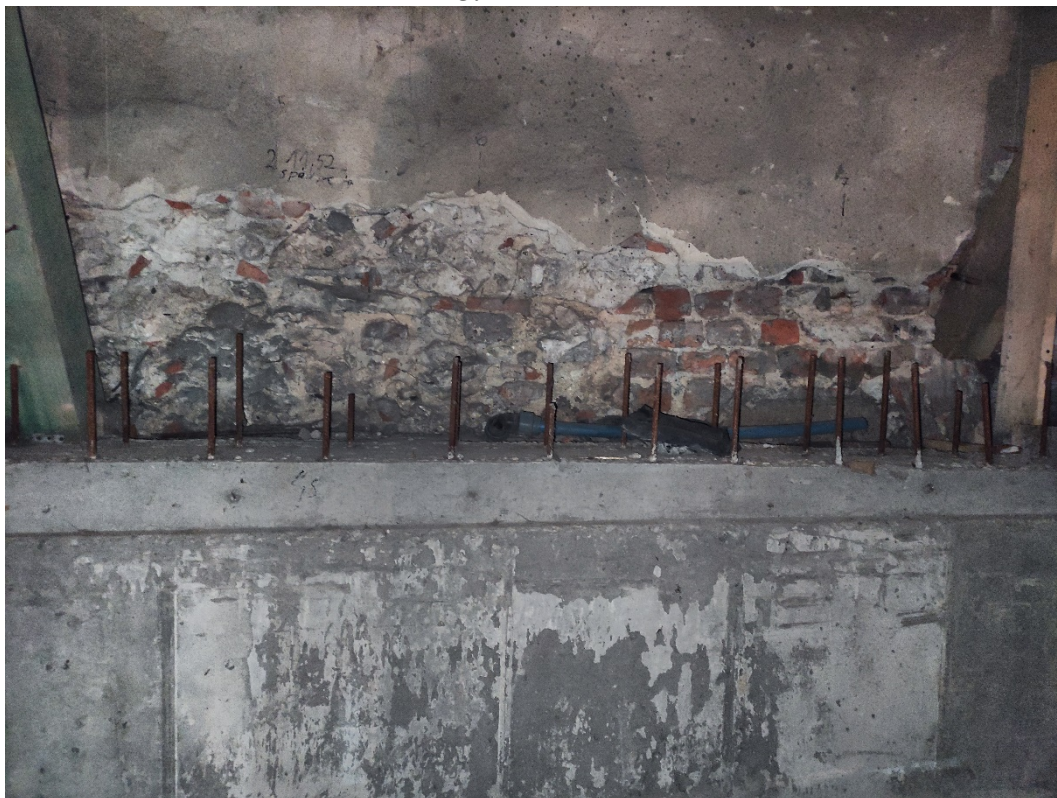
Fot. 25. Kraków, Wirydarz przy zakrystii kościoła św. św. Piotra i Pawła w Krakowie. Fragment tynkowanego muru (XIX w.) oddzielającego wirydarz od Plant krakowskich- widok od strony zachodniej. I. Jakubczyk 2023 r.
