Wirydarz przy zakrystii kościoła św. św. Piotra i Pawła w Krakowie

**Program prac konserwatorskich do murów odkrytych w toku
archeologicznych badań wykopaliskowych na terenie wirydarza oraz do
murów granicznych wirydarza (wschodniego i południowego)**

Opracował: Ignacy Jakubczyk

Kraków, luty 2023 r.

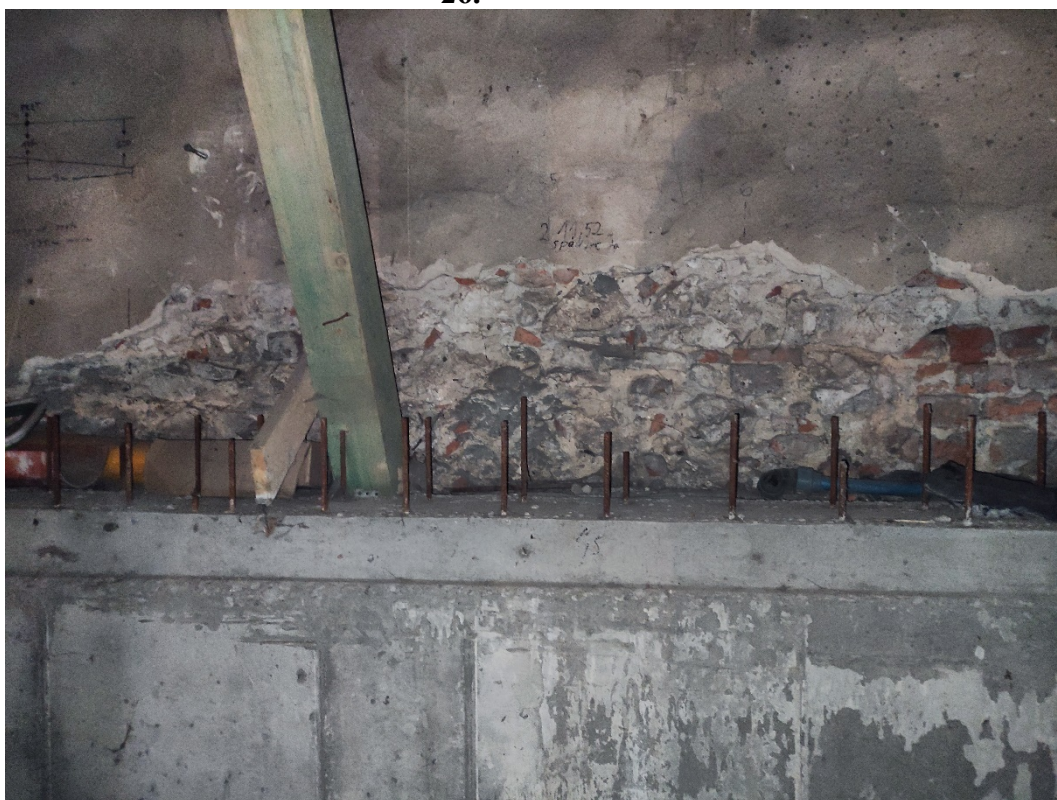
Fot. 26. Kraków, Wirydarz przy zakrystii kościoła św. św. Piotra i Pawła w Krakowie. Fragment tynkowanego muru (XIX w.) oddzielającego wirydarz od Plant krakowskich- widok od strony zachodniej. I. Jakubczyk 2023 r.
